Deliberazione n° 1123/c

OGGETTO: *Approvazione e Liquidazione Parcella inerente gli onorari per la Consulenza sull'impianto di terra e le misure dei campi magnetici presso i locali dell'U.O. di Radiodiagnostica del Presidio Ospedaliero SIRAI di Carbonia, a favore dell'Ing. Luigi Carosi.*

IMPIANTO DI TERRA RISONANZA MAGNETICA

RELAZIONE TECNICA

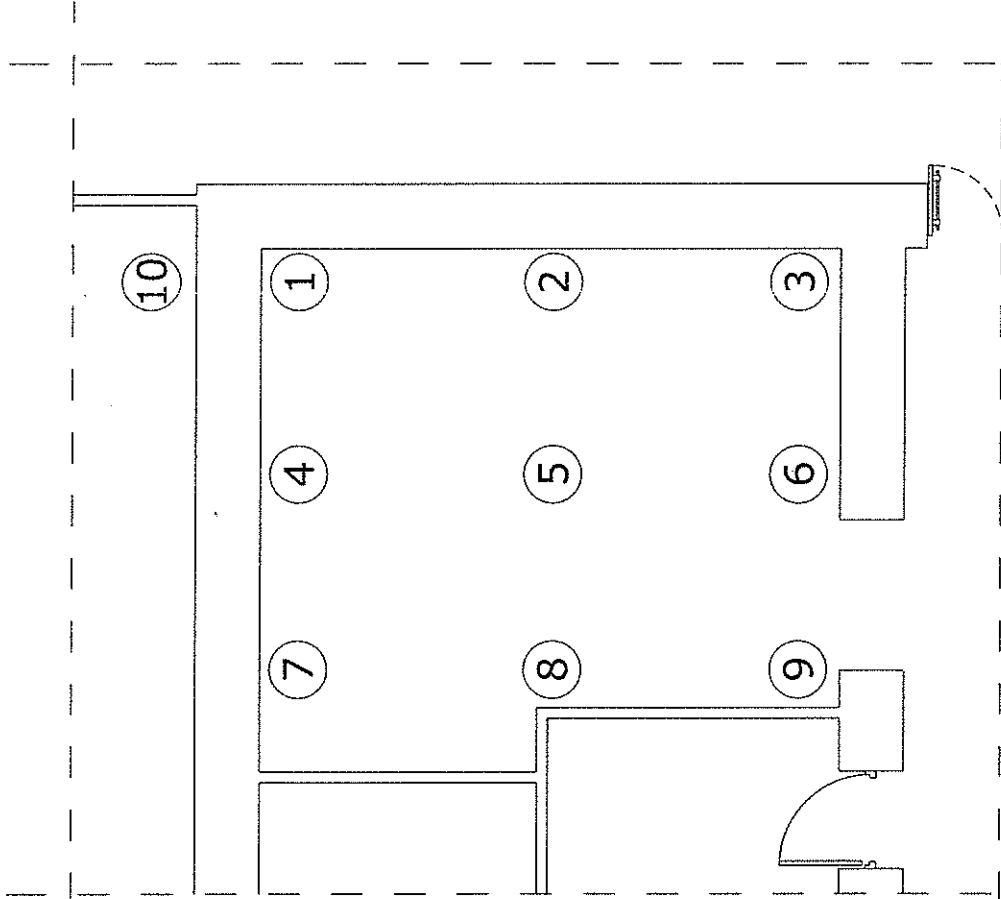
P.O. SIRAI - CARBONIA
SALA DI RADIOLOGIA

Successivamente sono stati eseguite due misure di campi magnetici, una prima che ha segnalato la presenza di valori non eccessivamente alti, ma era funzionante un solo apparecchio radiologico, la seconda con gli apparecchi in piena funzione che forniva valori che giustificavano le correnti disperse.

N.B.: DURANTE I RILIEVI LA SALA OGGETTO DELL'ANALISI
 NON E' ATTIVA MENTRE IL REPARTO DI RADIOLOGIA
 E' OPERATIVO

STRUMENTI: millivoltmetro con sonda LUTRON EMF-824 matr. N043423
 CARBONIA 17 DICEMBRE 2008 ORE 10,20-10,45

milliGauss/microTesla
①	11,60/1,16
	7,40/0,74
	4,30/0,43
	8,60/0,86
②	3,30/0,33
	5,90/0,59
	2,10/0,21
③	3,90/0,39
	5,20/0,52
	0,40/0,04
④	1,90/0,19
	1,60/0,16
	2,00/0,20
⑤	2,90/0,29
	3,60/0,36
	3,00/0,30
⑥	4,30/0,43
	5,20/0,52
	0,80/0,08
⑦	1,50/0,15
	1,60/0,16
	0,40/0,04
⑧	2,70/0,27
	1,60/0,16
	3,50/0,35
⑨	3,70/0,37
	0,40/0,04
	20,60/2,06
⑩	21,90/2,19
	19,40/1,94
